「馬祖氣象雷達站及周邊工程規劃設計監造  
技術服務案」

規劃設計階段  
生態檢核報告書  
(修正版)

主辦機關：交通部中央氣象署  
委託單位：薛晉屏建築師事務所  
執行單位：山川自然生活有限公司

2025年12月

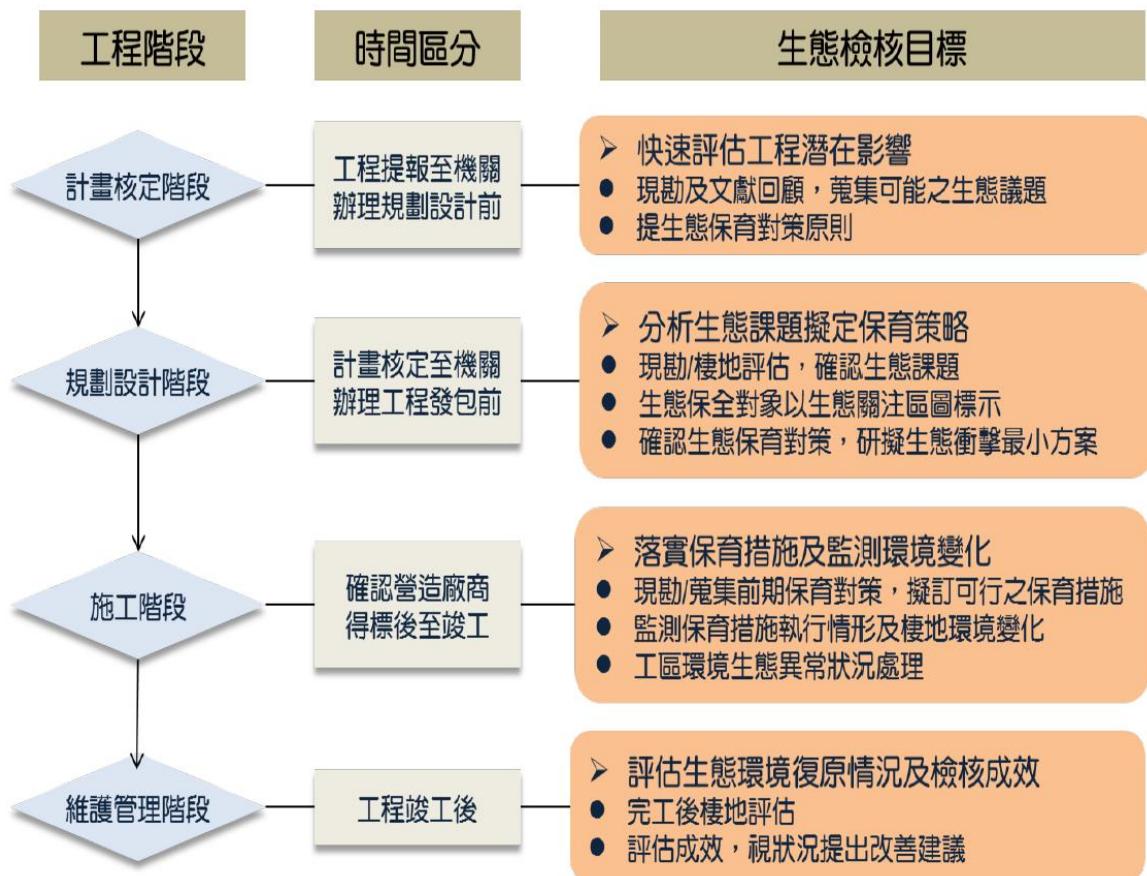
圖 1-1、各工程階段生態檢核目標與工作項目

生態檢核機制目的在於減輕治理工程對生態環境造成的影响，以維護生物多樣性資源與棲地環境品質，並於制度中納入民眾參與及資訊公開，令整體環境管理與保護更趨完善。其核心概念是將自然環境特性及生態保育納入工程規劃的整體考量內，因應工程辦理階段之不同特性而各有其生態檢核目標(圖 1-1)。本案將依交通部中央氣象署 114 年 7 月訂定之「中央氣象署生態檢核注意事項執行參考手冊」以及行政院工程會 112 年 7 月 18 日函修「公共工程生態檢核注意事項」辦理生態檢核作業。

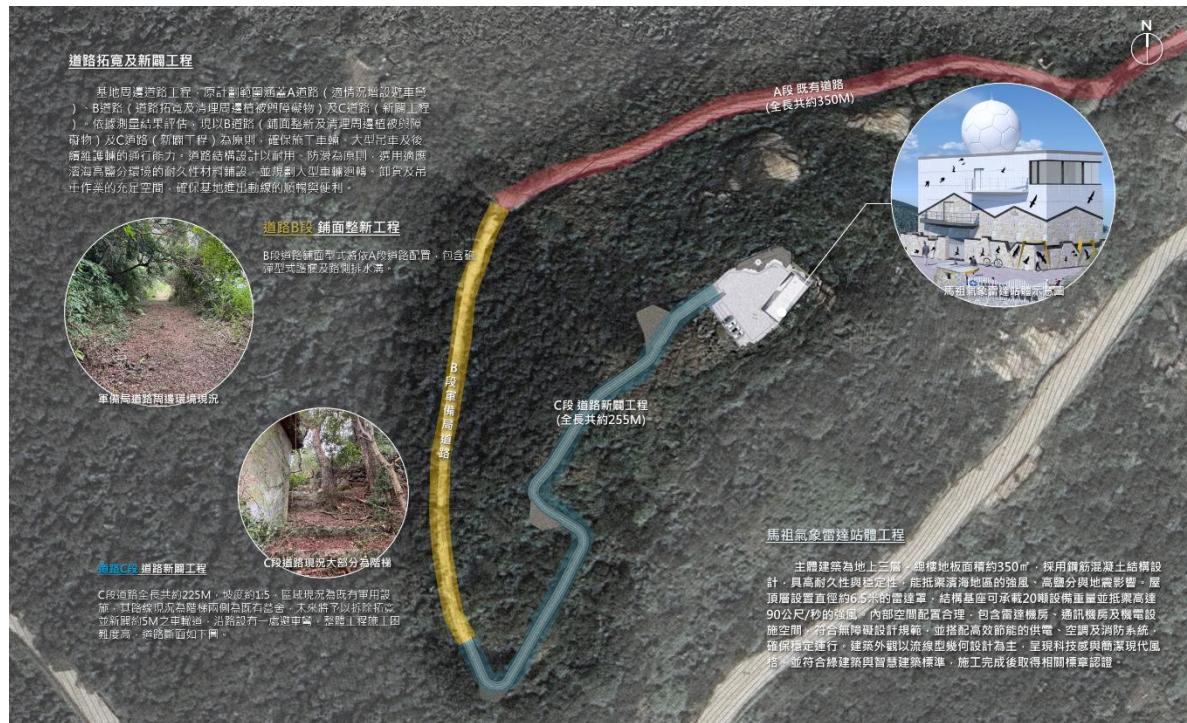
圖 2-1、本案整體工程規劃

本案預計興建氣象雷達站及周邊通聯道路拓寬與新建(圖 2-1)，氣象雷達站除了建築本體外也將在外圍進行景觀與公共空間，供民眾休憩賞景，開發面積約 1,240 平方公尺。而周邊道路須滿足大型施工車輛進出，以及完工後供民眾車輛通行至氣象雷達站賞景。因此將既有的芹山步道、軍備局道路進行鋪面整新，並新闢約 225 米道路連接至氣象雷達站，新闢段道路寬度約 5 米。

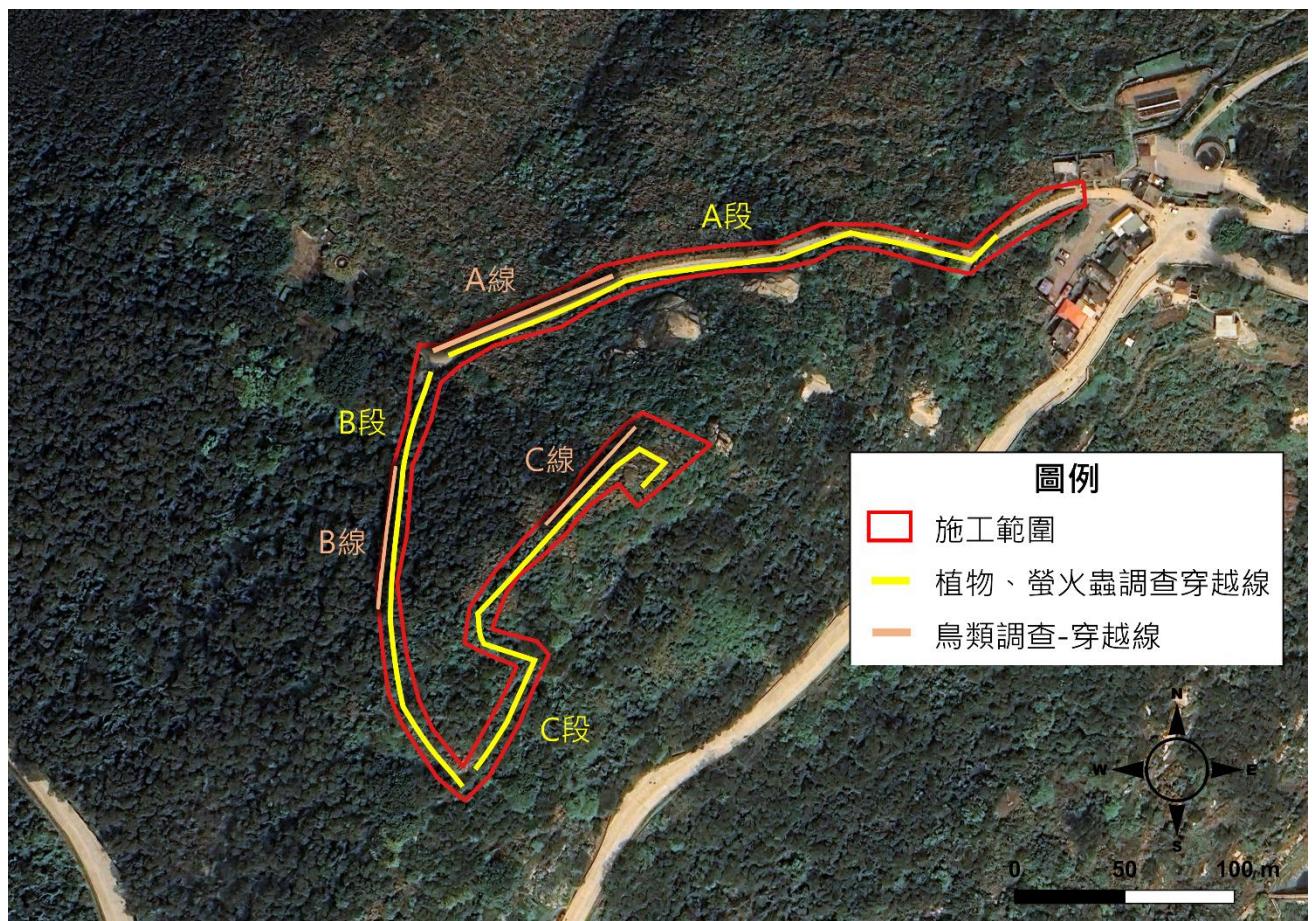
圖 6-1、預計補充調查樣線

盤點過去研究紀錄，本案施工區域大多位於軍事管制區，因此生態調查資料不多。為完整掌握本案施作前後對生態環境之影響，團隊將針對特定族群進行定期監測。目前規劃於規劃設計期間進行 2 次補充調查，第一季預計在 114 年的 8 月；第二季為 114 年 11 月。因應北竿雌光螢及東莒黃光螢當地特有之螢火蟲，成蟲繁殖期主要在 3-4 月較容易觀察，此部分可視機關需求作為補充調查。

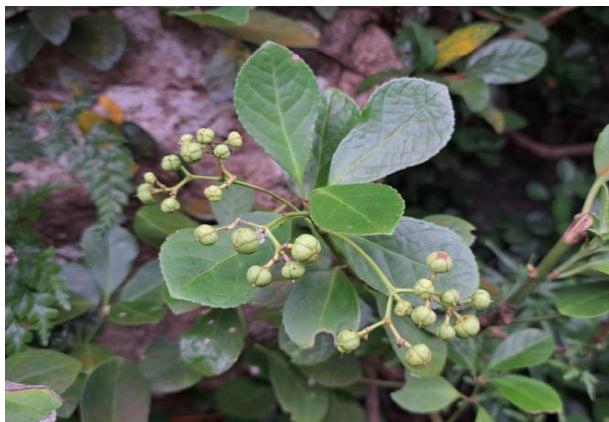
A 段-日本衛矛果實(CR)

圖 6-2、植物調查稀有植物照片

此路段大致是東西走向地勢平緩的既有車道，總長度約 300m，海拔高度介於 140-190m 之間，地形整體為北向坡，車道上坡處地勢較陡多岩壁，下坡地勢相對平緩。A 段兩側植生除了與 B 段較交會處周邊，有較完整的森林植被外，其餘多以開闊的山坡草生地混低矮灌叢為主，上坡岩壁攀附大量藤本植物和灌木。本路段發現列名紅皮書的植物有日本衛矛(CR)1 種。各植被型組成現況描述如下：

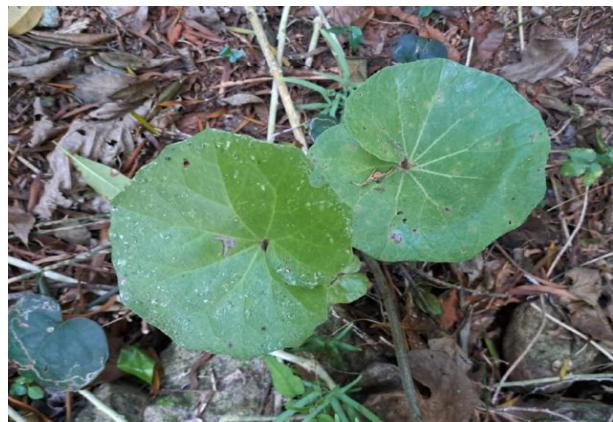
B 段-山菊植株(NT)

喬木層主組成樹種是相思樹伴生鵝掌柴和木麻黃等樹種；灌木層常見樹種有小桑樹、橢圓葉木薑子、牛奶榕、柘木、沙楠子樹、海桐和銀合歡等，偶見列名紅皮書的日本衛矛(CR)疏生其間；地被常見的植物有細葉複葉耳蕨、台北鱗蓋蕨、姑婆芋、鳳尾蕨、密毛毛蕨、麥門冬、月桃和桔梗蘭等，列名紅皮書的山菊(NT)於此段僅發現 1 植株(148051.4820, 2901336.6302)，林下除了草本植物外亦見許多牛奶榕、鵝掌柴、海桐和橢圓葉木薑子等木本植物天然下種的小苗；該植被型從林下至樹冠層皆有大量藤本植物生長，優勢的種類有風藤、華素馨、海金沙、細梗絡石、三葉五加和千金子等。

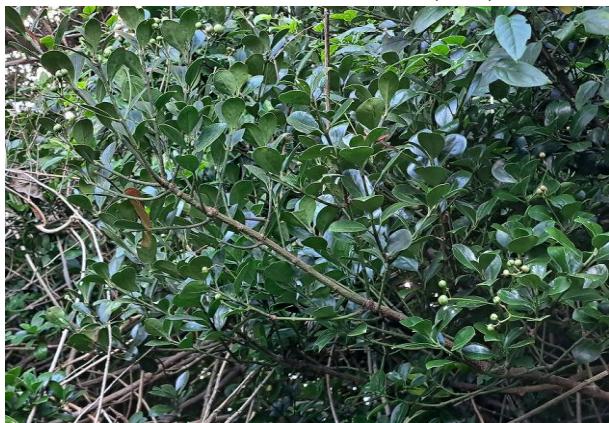
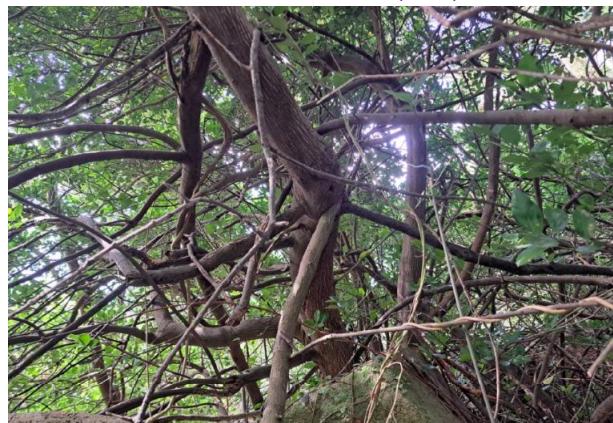
C 段-日本衛矛枝條(CR)

C 段-日本衛矛主幹(CR)

組成上以攀附垂直牆體或疊石上的藤本植物最為優勢，常見有薜荔、風藤、華素馨、雀梅藤和海金沙等；除了藤本植物外，殘垣斷壁的溝壑間隙處，可見相思樹、木麻黃、小葉桑、牛奶榕、青苧麻、烏柏和鵝掌柴生長，另外雀榕、正榕和列名紅皮書的日本衛矛(CR)則直接扎根或攀附於人工建物或疊石上(圖 6-5)；步道兩側地被和殘壁狹縫亦見有芒、月桃、竹葉草、密毛毛蕨、日本金粉蕨、海南鱗毛蕨、全緣貫眾蕨和臺灣黃董等草本植物生長。

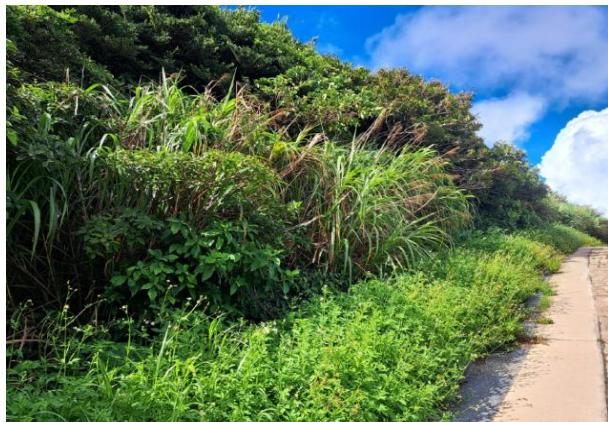
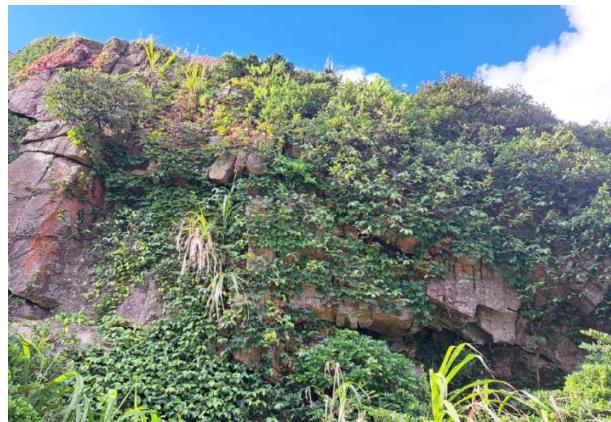
圖 6-3、植物調查 A 段環境紀錄

A 段-草生地灌叢植被

A 段-岩壁植被

水泥車道兩側岩石比例較低的坡面，衍生覆蓋度高的草生地植生，組成上以芒和大花咸豐草最為優勢，其他常見的種類尚有狗尾草、油菊、艾、狗牙根、毛花雀稗、鼠尾粟、芒萁和小毛蕨等；優勢的藤本植物有雞屎藤、漢氏山葡萄、華素馨、火炭母草、海金沙和三葉五加等；草生地被有較低矮木本植物鑲嵌生長，組成上除了海桐、鵝掌柴、烏柏、榦梧、山黃梔、牛奶榕和小桑樹外，維管束植物紅皮書名錄評為極危(CR)的日本衛矛也生長其間。

該植被型組成以能夠攀附陡峭岩盤的藤本植物為主，較優勢的種類有薜荔、風藤、拎壁龍、地錦和雀梅藤等，局部山坳岩縫可見南嶺蕘花、灰木、海南鱗毛蕨、日本金粉蕨和印度黃芩等生長。

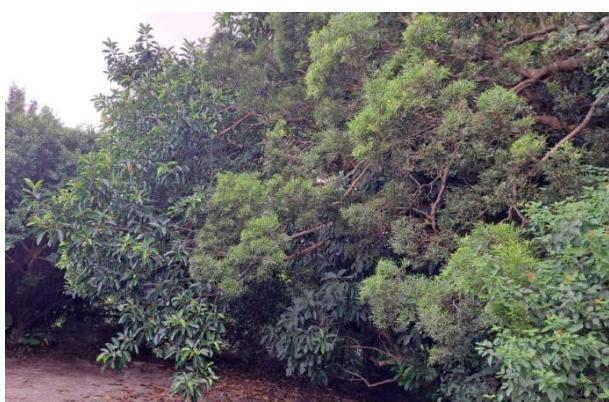
圖 6-4、植物調查 B 段環境紀錄

B 段-森林植被

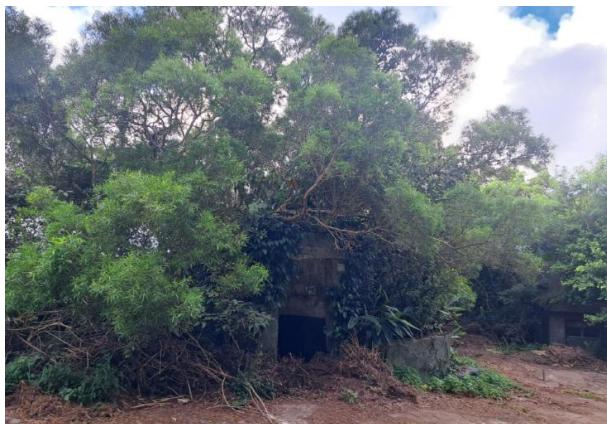
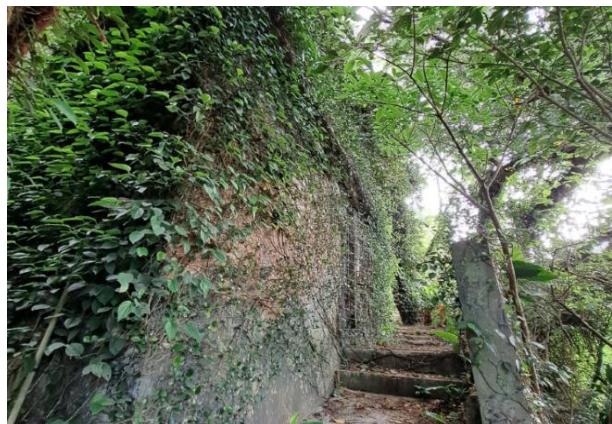
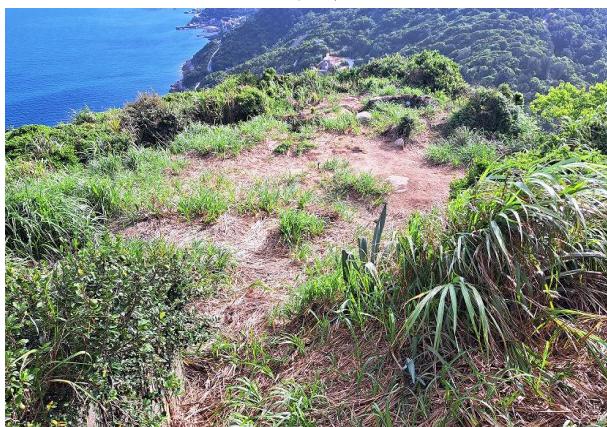
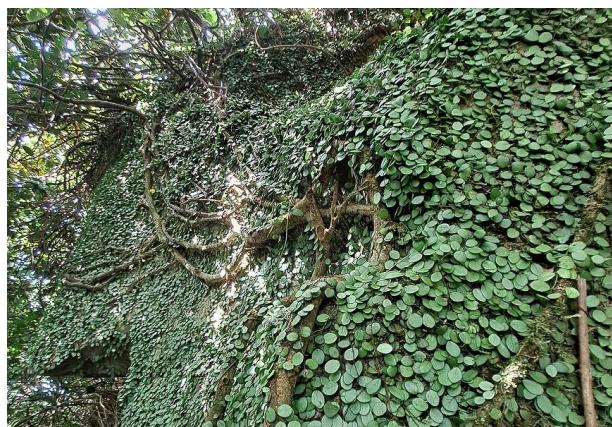
圖 6-5、植物調查 C 段環境紀錄

C 段-森林植被

C 段-岩壁植被

雷達站基地-草生地灌叢植被

雷達站基地-岩壁植被

C 段森林植被延續自 B 段的分布，因此各層次植種相近。唯喬木組成上，路邊有棵高大印度橡膠樹，氣生根和支柱根林立，應是早期人為栽種的植株。

組成上主要由芒草和海桐、烏柏、樟梧和列名紅皮書的日本衛矛(CR)灌叢混生而成；部分區域扛香藤、武靴藤、雀梅藤、虎葛、華素馨和三葉五加等藤本植物覆蓋度較高，其他常見的植種尚有大花咸豐草、印度牛膝、月桃、青苧麻、爵床和雀麥等；突出地面的岩盤和碉堡附生有薜荔、伏石蕨、細梗絡石和圓蓋陰石蕨等植物。

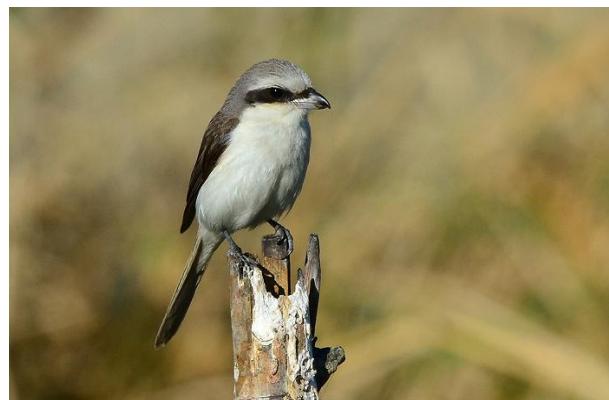
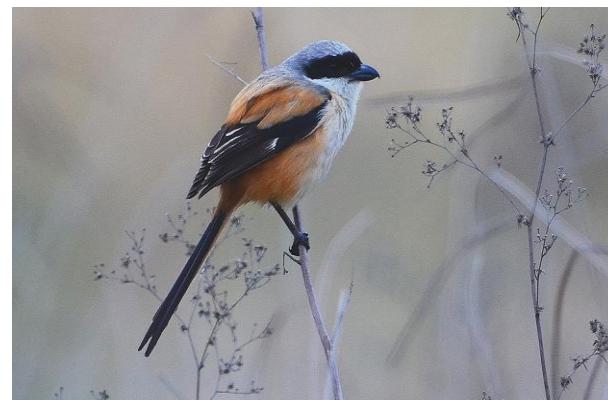
圖 6-6、鳥類調查物種紀錄照

紅尾伯勞(III)

棕背伯勞(VU)

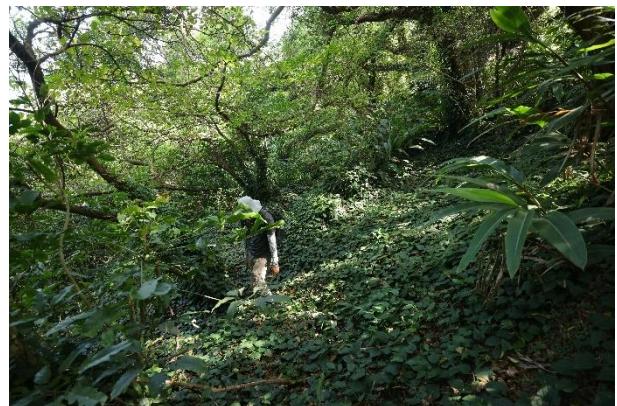
圖 6-7、馬祖列島雌光螢野生動物保護區地被環境

預計於 115 年 4 月進行調查。設計期間因非螢火蟲之繁殖季，不易調查，本次僅透過現場棲地進行評估。觀察馬祖列島雌光螢野生動物保護區之地被環境以次生林植被為主如圖 6-7，與本案之 B-C 段之森林植被型相似。過去可能同屬雌光螢可利用之棲地，但經過大量碉堡開挖建設等過程，現地是否有雌光螢棲息利用，須待繁殖季調查後，才能得知。

目前僅以潛在棲地評估本案基地，但施工過程中仍難以避免對地被之擾動，建議將開挖之富含有機質的表土另外堆置，完工後再鋪回，以維持有機質於表土的營養，供其他無脊椎動物利用。

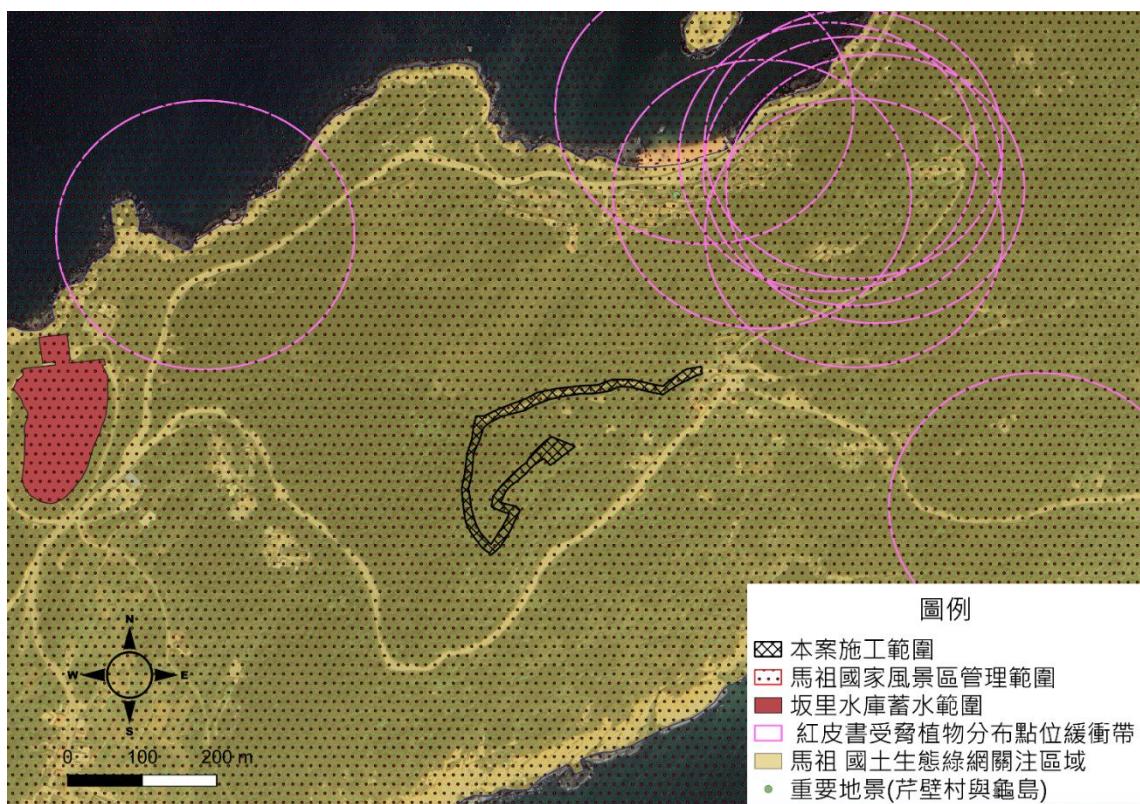
圖 7-1、基地位置套疊敏感區域

本案位在馬祖北竿鄉芹山基地，未與任何法定保護區重疊，但位於馬祖國家風景管理區、馬祖國土綠網關注區域範圍內(圖 7-1)。馬祖國土綠網關注對象為金鶲、北竿雌光螢、東莒黃光螢，本案應注意減輕對其棲息環境的影響。此外，本案周圍有多筆台灣紅皮書受脅植物分布緩衝帶，目前透過補充植物調查已知本案範圍內有珍稀植物日本衛茅(CR)、山菊(NT)生長(圖 7-2)。

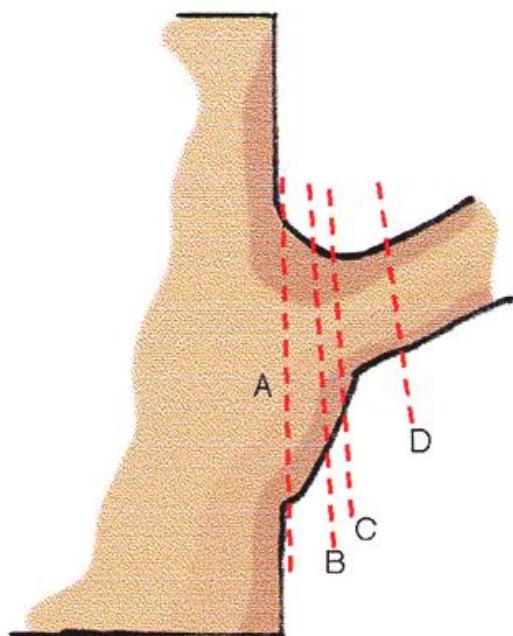
圖 8-1、樹木枝條修剪位置

闊葉樹及針葉樹枝領明顯之修枝位置，如圖 8-1。(摘自林業試驗所全國種樹諮詢中心 [https://tree.tfri.gov.tw/view.php?theme=web\\_structure&id=73](https://tree.tfri.gov.tw/view.php?theme=web_structure&id=73))

1. 當枝徑小於 3 公分時，可採用 A 及 B 方法。
2. 枝徑若大於 3 公分時，宜採用 B 或 C 方法，A 為錯誤位置。
3. 不論枝徑大小，D 皆屬錯誤之位置。
4. 若枝徑大於 3 公分以上，需採用三段修剪法，以免撕裂樹皮。

97, 148041.382, 2901278.220), 其枝條從道路上方穿越並在山谷側長出鬚根, 形成類似拱門的意象, 如圖 9-1。但由於枝條離地高度約 2 米, 導致大型施工車輛無法穿越。因此團隊評估, 應無法保存拱門狀枝條, 但可保留印度橡膠樹並將較低處的枝條修枝, 空出施工車輛可通過的高度, 保留上方的枝條, 在完工後有機會上方橫向枝條持續向谷側長出氣根, 拱門意象在未來有機會重現。由於枝條直徑大於 3 公分, 團隊建議修枝應採「三刀法」避免樹皮撕裂並且保留枝領處, 縮小傷口面積(圖 8-1)。

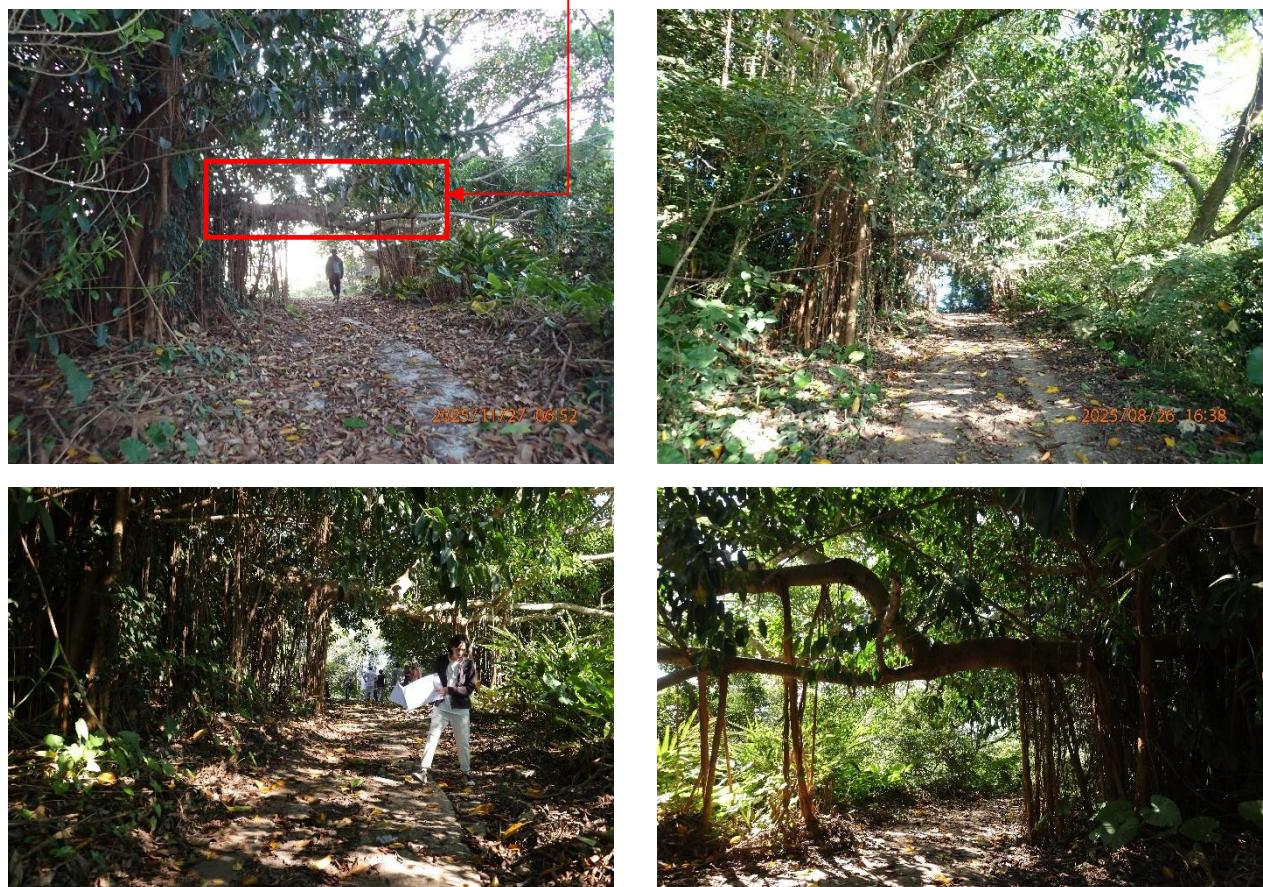
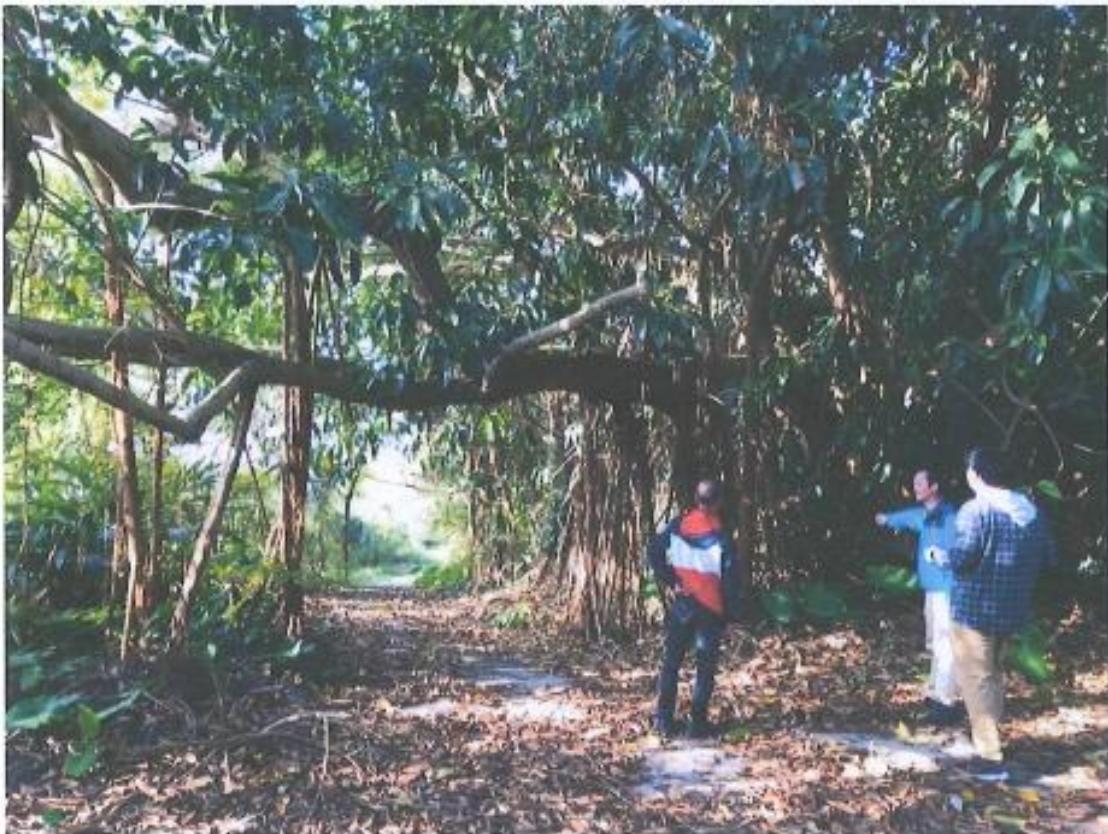
圖 9-1、印度橡膠樹現地狀況

團隊現勘後，發現該株印度橡膠樹生長在 B 段後段迴轉處前的山壁側(TWD

預計修枝枝條範圍，實際修枝範圍將於工程發包後與施工廠商依現況評估後確認。

<p>具損傷樹木，造成樹體損傷</p> <p>7. 稀有植物日本衛茅族群保存</p> <p>8. 稀有植物山菊保存</p> <p>9. 避免動物受困或路殺</p>	<p>剪，修剪方法參見林業試驗所全國種樹諮詢中心。</p> <p>[迴避]限制施工範圍，施工便道外植被區域不擾動。  [補償]施工範圍內的日本衛茅部分個體進行移植，生長碉堡內之個體進行移植。  [補償]挑選日本衛茅小苗植栽作為基地周邊主要之綠化植栽。</p> <p>[迴避]限制施工範圍，施工便道外植被區域不擾動。  [減輕]施工範圍內的山菊部分個體進行移植，首要挑選小苗植栽增加存活率。</p> <p>[減輕]排水側溝採用 L 型溝，或其他防止動物掉落後無法逃脫設計。集水井設置坡道或掛網。  [減輕]路面設置減速坡、標線，並架設指標注意動物出沒，請減速。</p>
四、 民眾參與	規劃說明會	<p>是否邀集生態背景人員、相關單位、在地民眾與關心相關議題之民間團體辦理規劃說明會，蒐集、整合並溝通相關意見？</p> <p><input checked="" type="checkbox"/>是 <input type="checkbox"/>否</p> <p>於 2025 年 11 月 26 晚上 7 點於北竿鄉老人活動中心舉辦本案基本設計暨生態檢核說明會。本次會議民眾提出 1 項生態相關議題，是關於現地的印度橡膠樹的枝條與鬚根在道路上形成似拱門的意象，希望能夠完整保留拱門意象。</p> <p>團隊現勘後，發現該株印度橡膠樹生長在 B 段後段迴轉處前的山壁側(TWD97, 148041.382, 2901278.220)，其枝條從道路上方穿越並在山谷側長出鬚根，形成類似拱門的意象。但由於枝條離地高度約 2 米，導致大型施工車輛無法穿越。因此團隊評估，應無法保存拱門狀枝條，但可保留印度橡膠樹並將較低處的枝條修枝，空出施工車輛可通過的高度，保留上方的枝條，在完工後有機會上方橫向枝條持續向谷側長出氣根，拱門意象在未來有機會重現。由於枝條直徑大於 3 公分，團隊建議修枝應採「三刀法」避免樹皮撕裂並且保留枝領處，縮小傷口面積。</p>

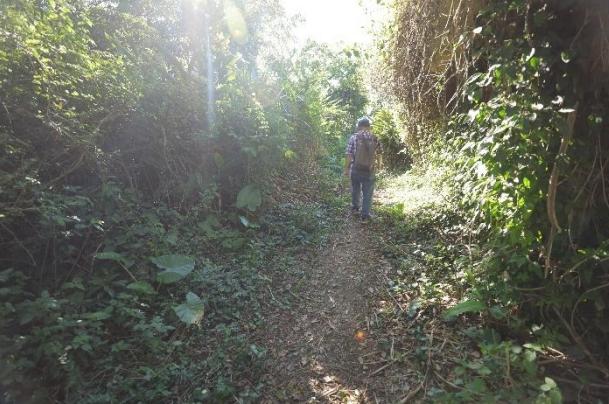
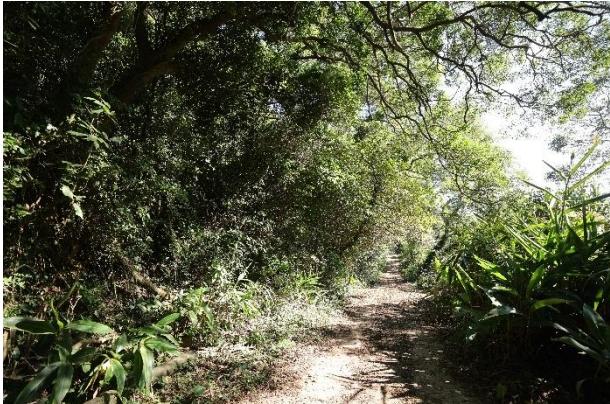
1. C段設計為RC車側道及碎石

日期： 說明：C段設計為RC車側道及碎石，減少不透水面積範圍。	日期： 說明：
2. 限制施工範圍

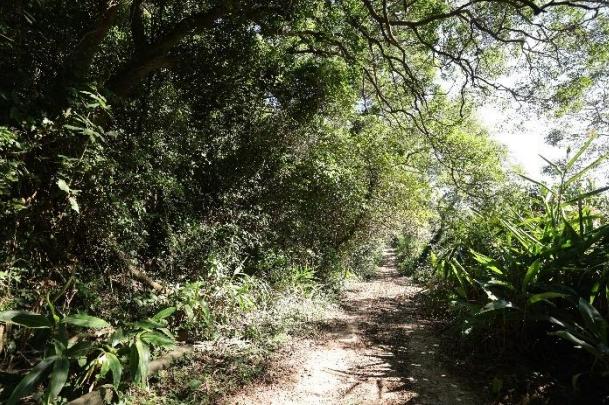
日期： 說明：限制施工範圍，最大面積保留現地喬、灌木。圖為B段路線。	日期： 說明：
3. 除草後枯草堆保留於現地或集中堆置

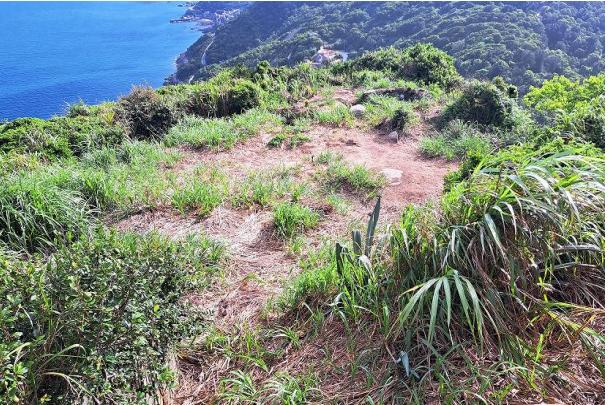
日期： 說明：[減輕]工區周邊除草後，枯草堆保留於現地，或集中堆置在合適區域。	日期： 說明：

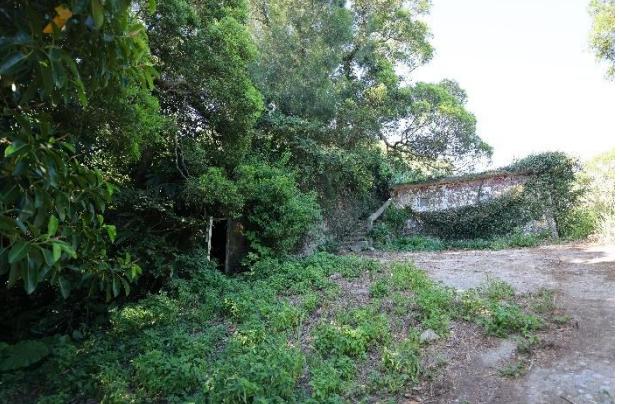
<p>日期： 說明：[減輕]施工前收集擾動區內的10公分表土，集中在堆置在工區內，完工後鬆鋪至擾動區域。</p>	<p>日期： 說明：</p>
1.C段設計為RC車側道及碎石

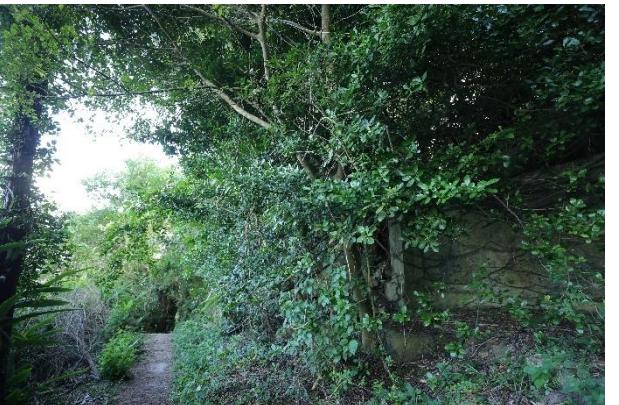
<p>日期： 說明：[補償]施工範圍內的日本衛茅部分個體進行扦插繁殖，作為工區植生規劃。</p>	<p>日期： 說明：</p>
