苗栗離岸海氣象觀測樁結構體再利用
統包工程案

生態檢核計劃書
(第1版)

苗栗離岸海氣象觀測樁結構體再利用統包工程

生態檢核計劃書 (第一版)

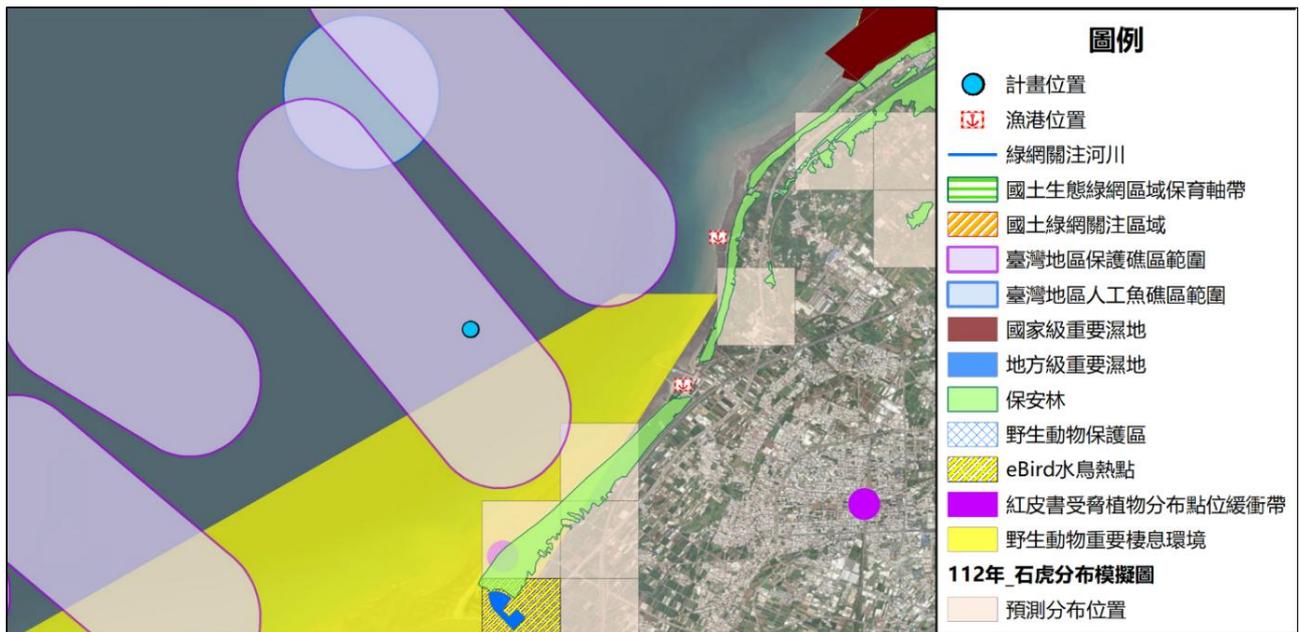
圖 2-1 生態情報圖

首先依據套疊生態敏感相關圖資及林業署國土生態綠網圖資等結果，本計畫涉及竹圍保護礁禁漁區內，另鄰近中華白海豚野生動物重要棲息環境，如圖 2-1 及表 2-1 所示。

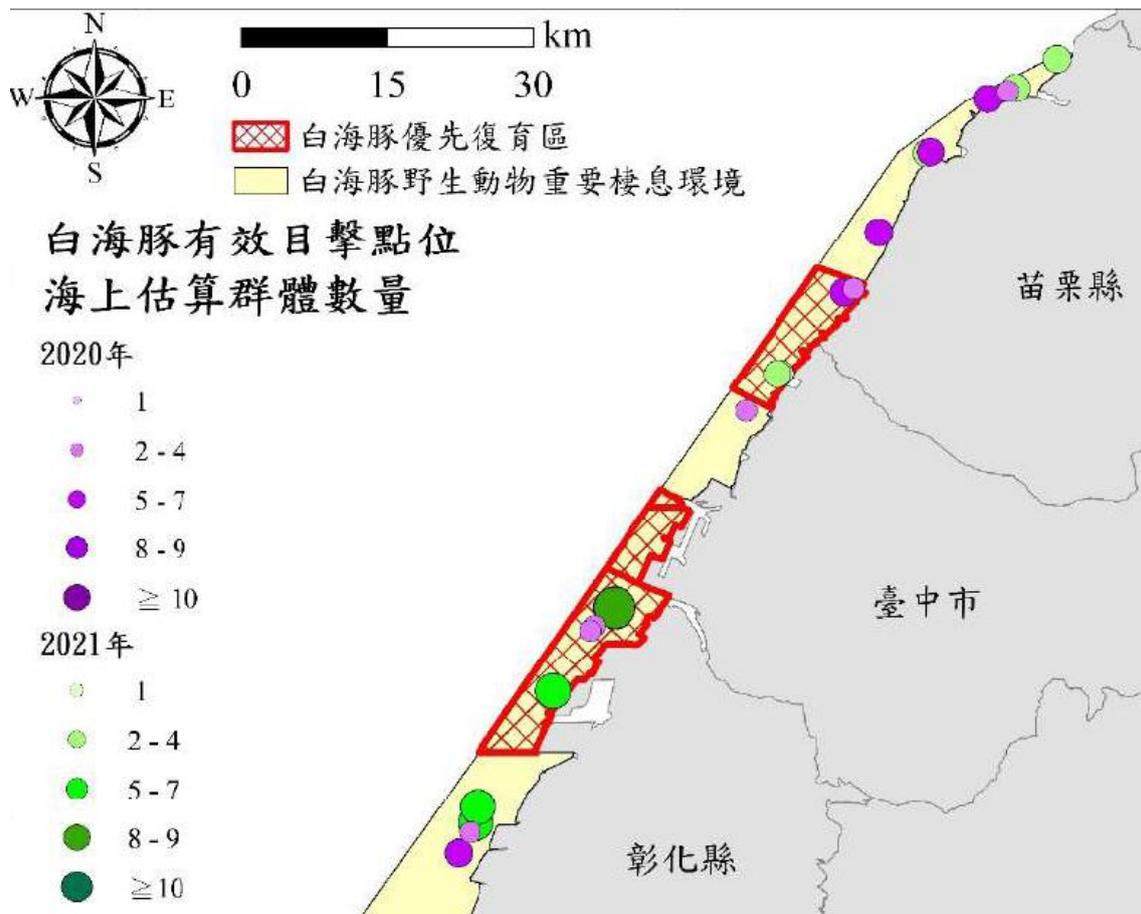
圖 2-2 2020-2021 年臺灣西部海域白海豚有效目擊群次分布點位及群體大小

依據上述生態資源盤點結果，本計畫主要關注課題為中華白海豚保育議題。依海洋委員會 109 年 8 月 31 日海保字第 10900069941 號函，新增「中華白海豚野生動物重要棲息環境類別及範圍」，範圍邊界北起苗栗縣龍鳳港以北之森林公園沙灘；南邊界線為外傘頂洲西南端；西邊界線依中華白海豚在各區活動範圍之不同而以海岸線距岸 1~3 哩為基礎劃直斜線。臺灣的中華白海豚族群於 97 年被 IUCN 紅皮書列入 Critically Endangered(CR)等級，主要分佈在水深 15 公尺、離岸 3 公里以內的淺水海域，其中又以 7~8 公尺的出現水深為中華白海豚在臺灣西岸最主要之棲息範圍(林務局，101 年)。海保署(109 年)綜合歸納出中華白海豚族群 6 大類生存威脅因子為棲地劣化、海洋污染、食源減少、漁業混獲、海上活動及水下噪音。海保署(110 年)辦理「臺灣西部海域白海豚族群生態監測計畫」調查成果指出，中華白海豚的有效目擊群次北至苗栗中港溪附近，南至臺南將軍漁港，並以南寮-臺中段之目擊率最高，白海豚整體族群發現點位仍大多座落於香山濕地及七股濕地間範圍，遍及整個西部海域(如圖 2-2 所示)。

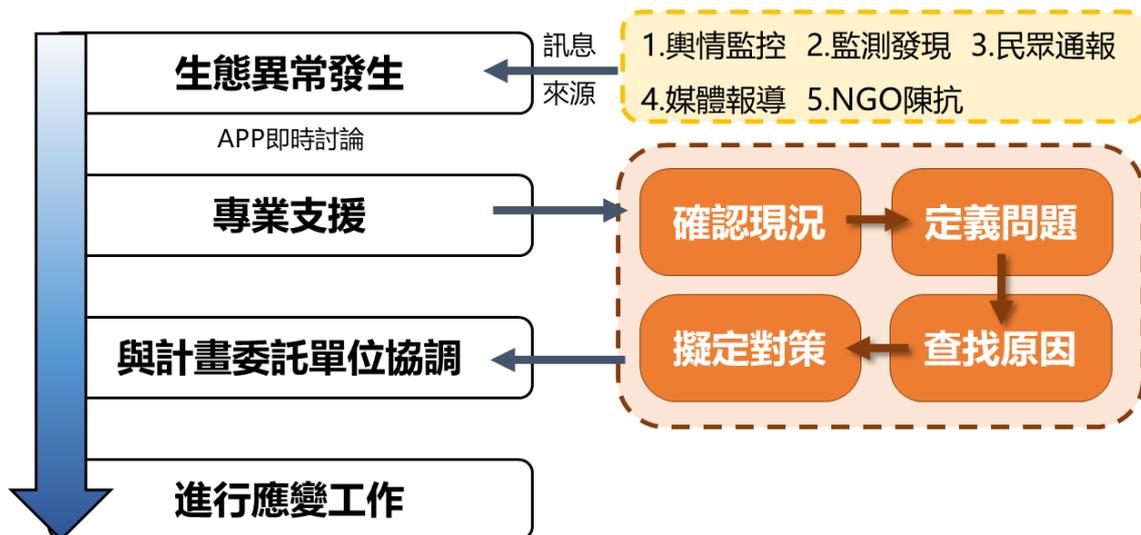
圖 3-1 環境異常處理流程圖

計畫區域內若有重大突發生態異常發生，本計畫將與計畫委託單位協調後，進行應變工作，相關操作流程如圖 3-1 所示，針對生態異常事件處理，本案將組織具有生態專業及工程專業之跨領域工作團隊對於異常狀況進行現狀評估與處置建議，例如：施工期間工區範圍內生態保育對象受損、保育措施未執行或其他生態環境異常狀況，則需在生態異常狀況表(如表 3-3 所示)特別加註說明，並回報工程主辦機關及生態檢核人員，針對每一生態異常狀況釐清原因、提出解決對
